Rimozione delle barriere fisiche, cognitive e sensoriali dei musei e luoghi della cultura pubblici non appartenenti al Ministero della Cultura

## *Castello Angioino di Gaeta*

### Piano per l'Eliminazione delle Barriere Architettoniche

Relazione

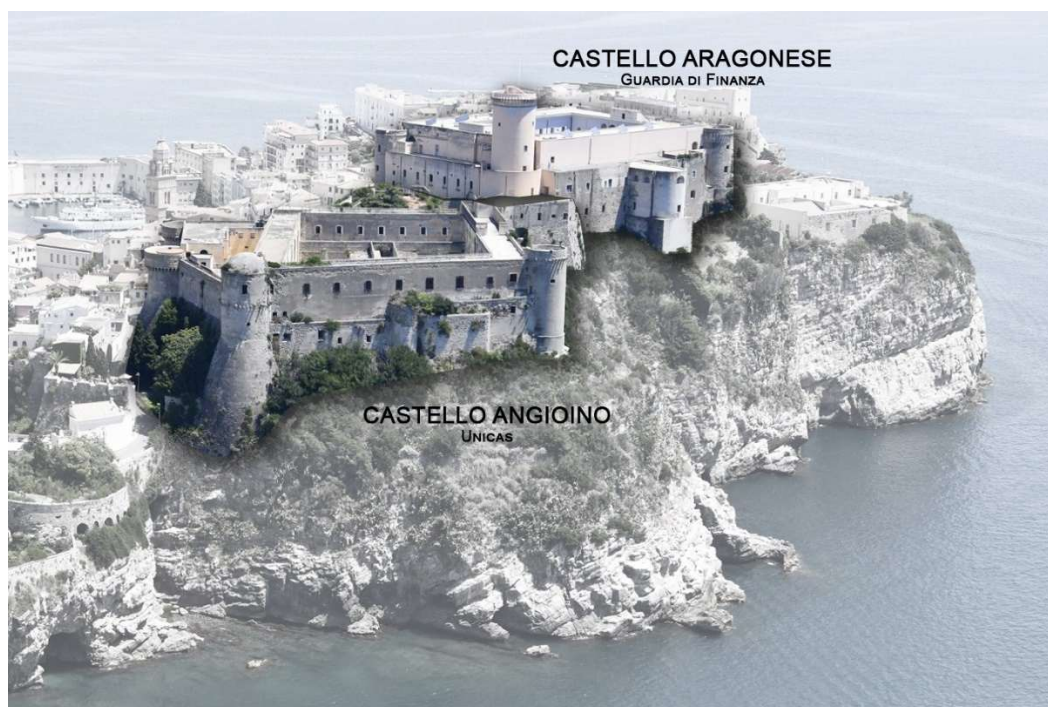
Dal punto di vista architettonico, la struttura fortificata di epoca angioina è parte del più ampio sistema architettonico denominato Castello Angioino-Aragonese che si compone di due edifici comunicanti, il più antico, di epoca angioina ubicato leggermente più a valle e l'altro, aragonese, che si conforma su un impianto rettangolare circondato da torri circolari di diversa altezza (fig.1).

*Fig. 1 - Veduta aerea del complesso fortificato di Gaeta. In primo piano il Castello Angioino sede dell'Università di Cassino e del Lazio Meridionale, e sullo sfondo il Castello Aragonese in uso alla Guardia di Finanza.*

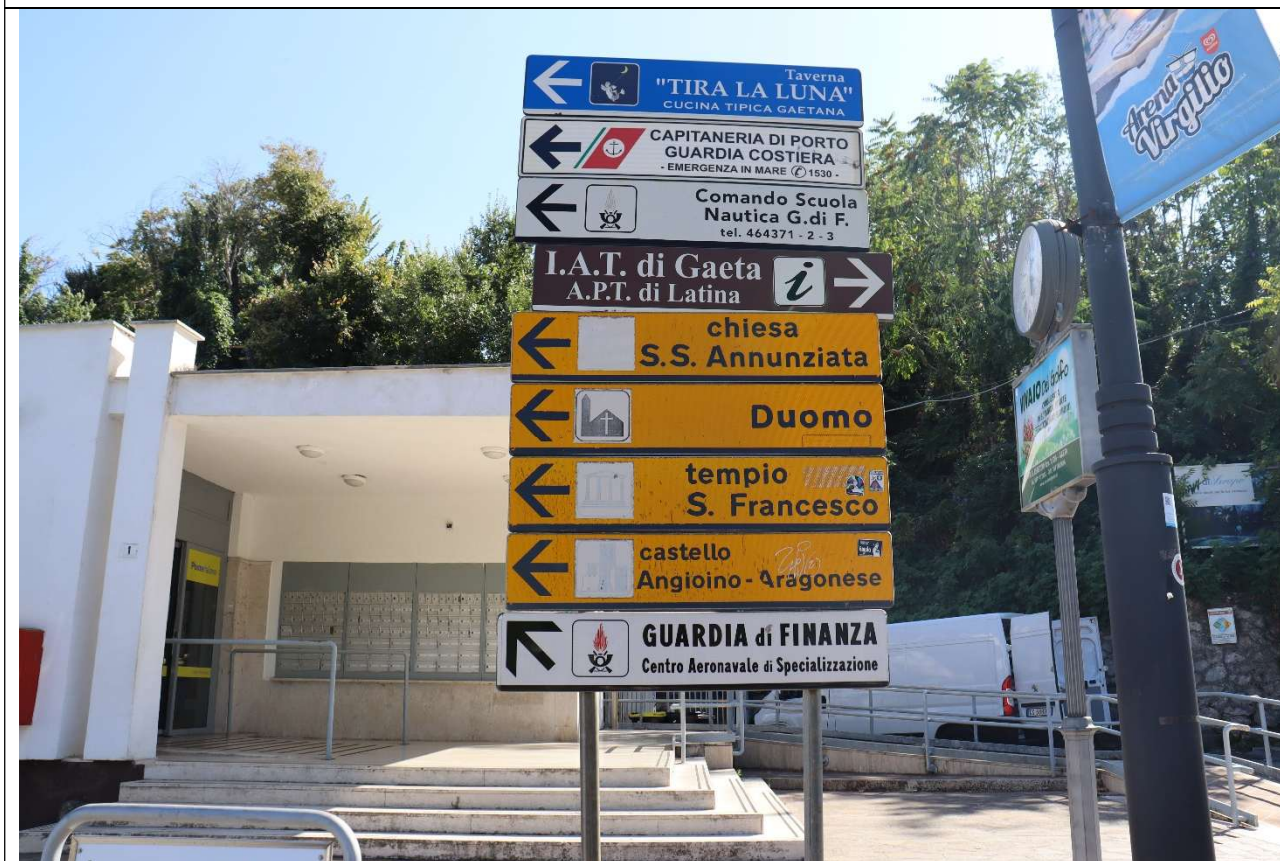
Dal punto di vista dell’orientamento esterno, non sono presenti totem o mappe tattili che indichino i percorsi accessibili. La segnaletica stradale e turistica che indirizza verso il complesso è frammentaria e priva di riferimenti chiari per le persone con esigenze specifiche. Anche gli ingressi non sono supportati da indicazioni visive o cromatiche che li rendano immediatamente riconoscibili come varchi accessibili.

Fig. 1 – Segnaletica fatiscente per il castello Angioino – Aragonese

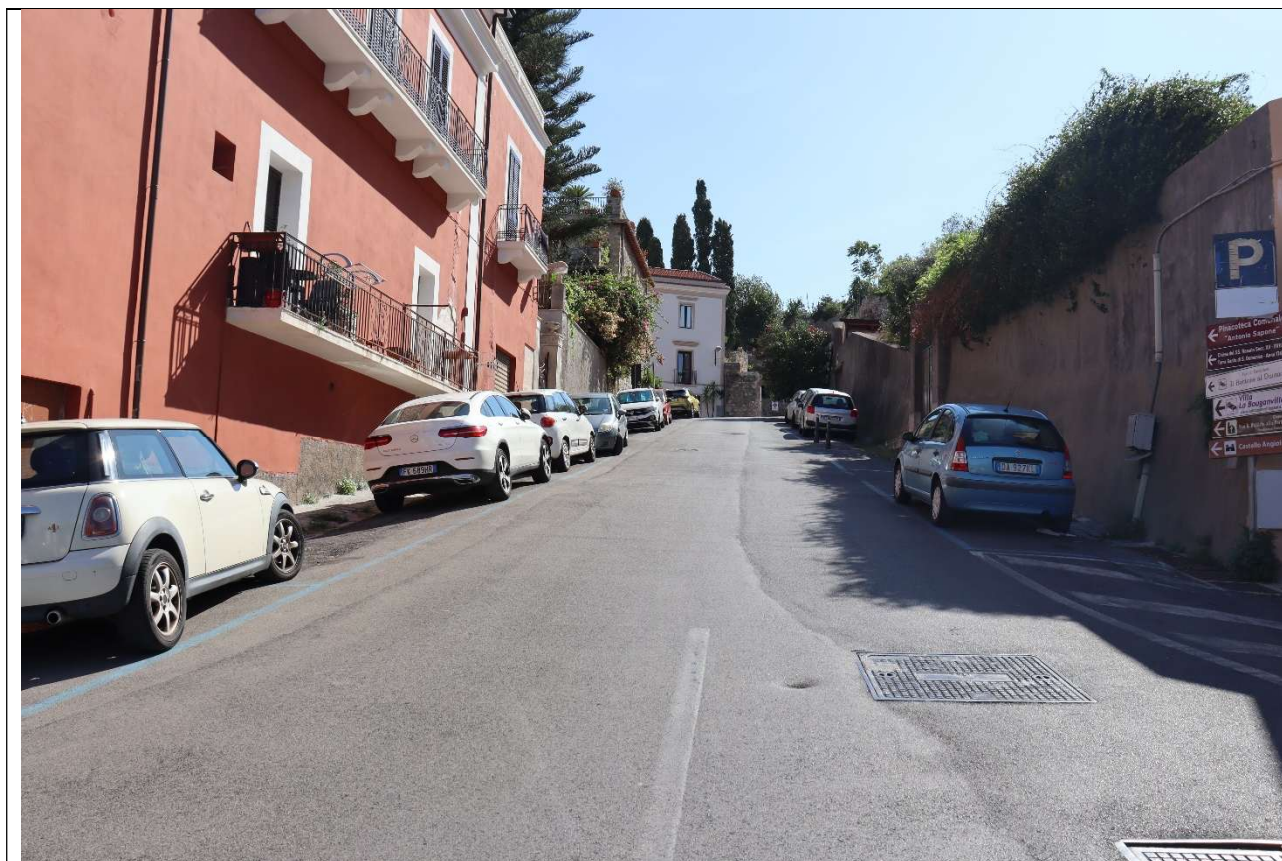
| Criticità: | <ol style="list-style-type: none"> <li>1. Pendenze elevate e gradini lungo i percorsi pedonali</li> <li>2. Assenza di stalli riservati a persone con disabilità</li> <li>3. Carenza di segnaletica diretta all'ingresso principale</li> <li>4. Illuminazione non uniforme</li> <li>5. Mancanza di arredi urbani per la sosta intermedia</li> </ol> |

Fig. 2 – Pendenza elevata e assenza di percorso pedonale

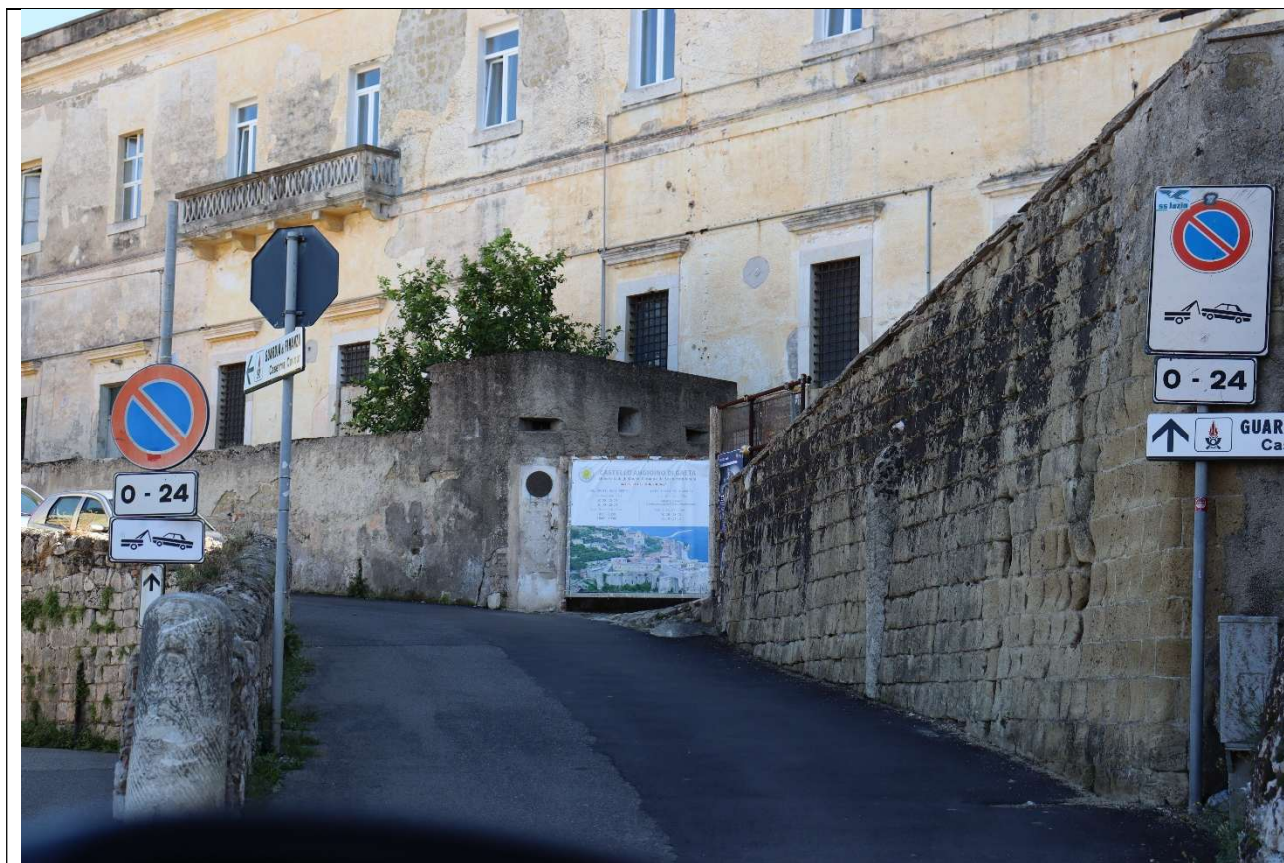
Fig. 4 - Carenza di segnaletica diretta all'ingresso principale

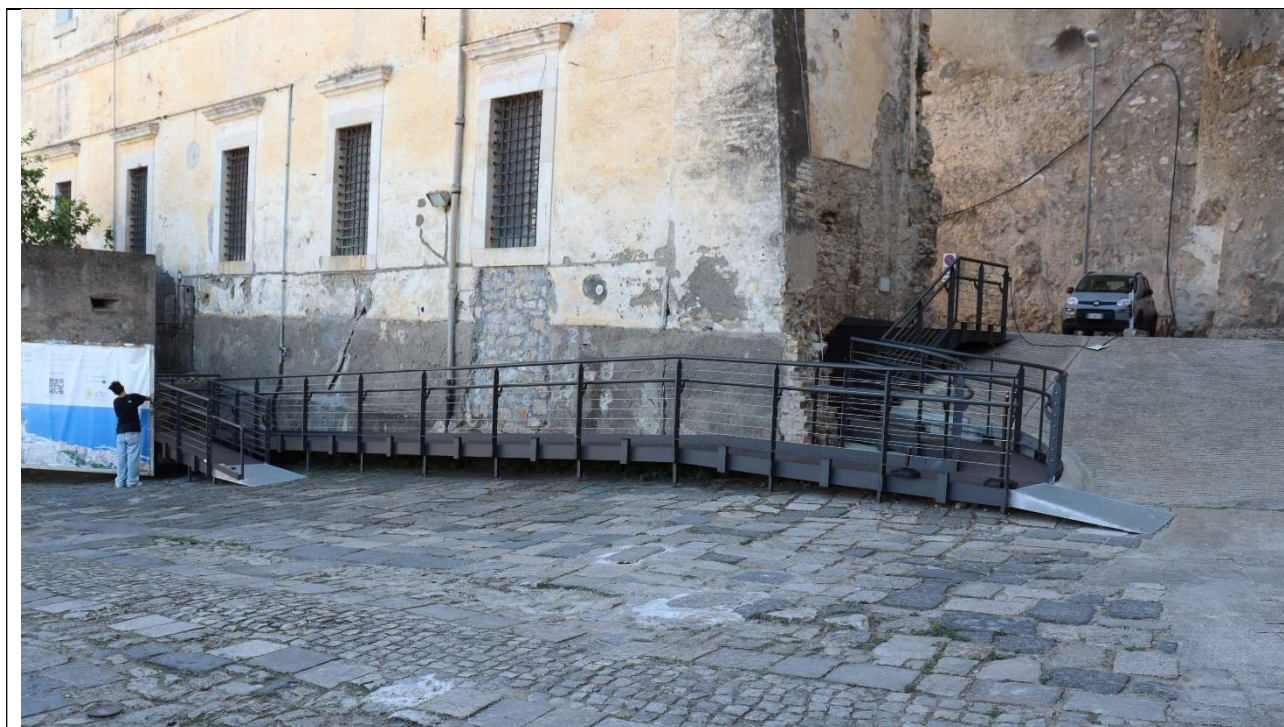
Fig. 2 – Rampa metallica che consente di superare il dislivello presente all'ingresso. La struttura, dotata di parapetti laterali e pianerottoli di sosta, collega l'area di parcheggio e l'ingresso agevolato, affiancandosi alla pavimentazione storica in basolato.

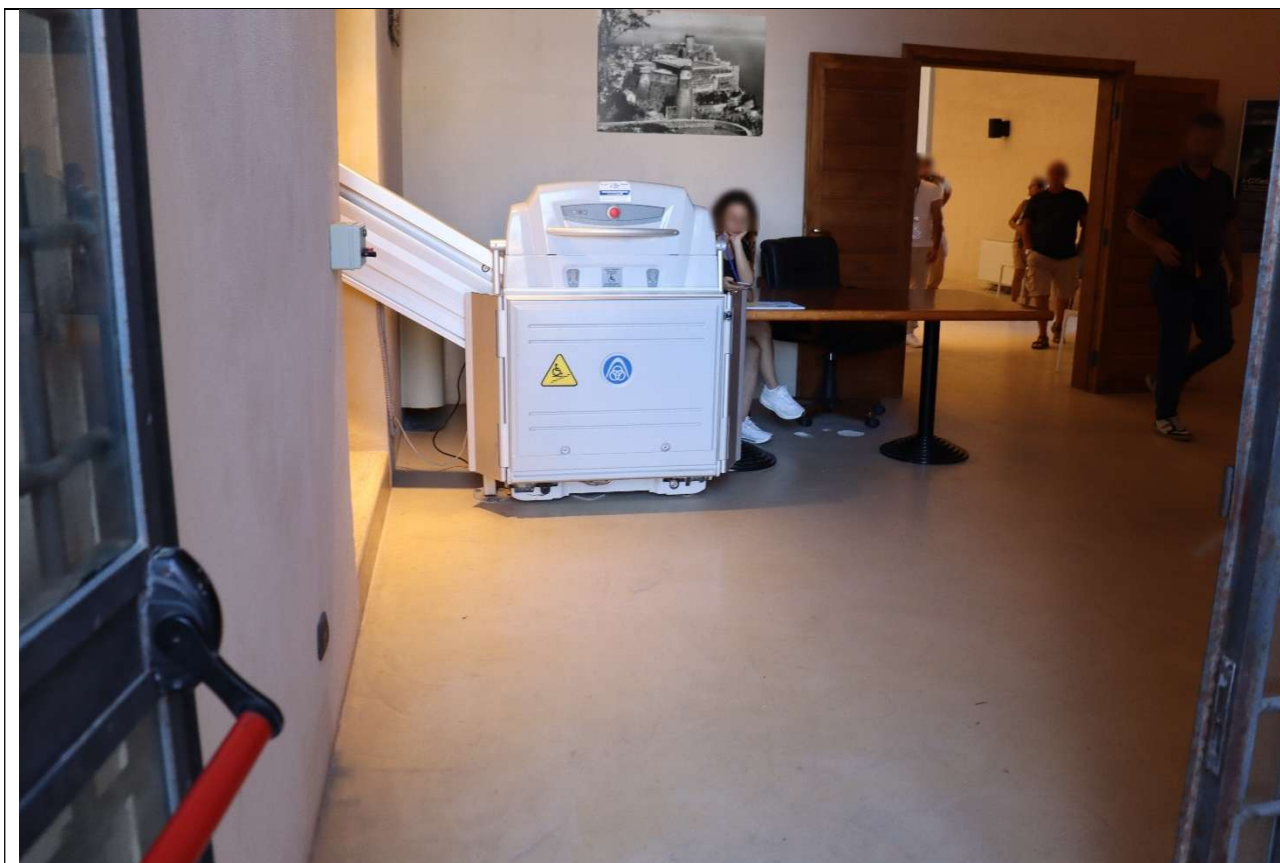
Fig. 4 - Area di accoglienza interna del Castello Angioino di Gaeta, attualmente organizzata con un tavolo informativo in prossimità del montascale. Mancano un vero e proprio guardaroba, postazioni ribassate per utenti in carrozzina e sistemi di orientamento e comunicazione accessibile.

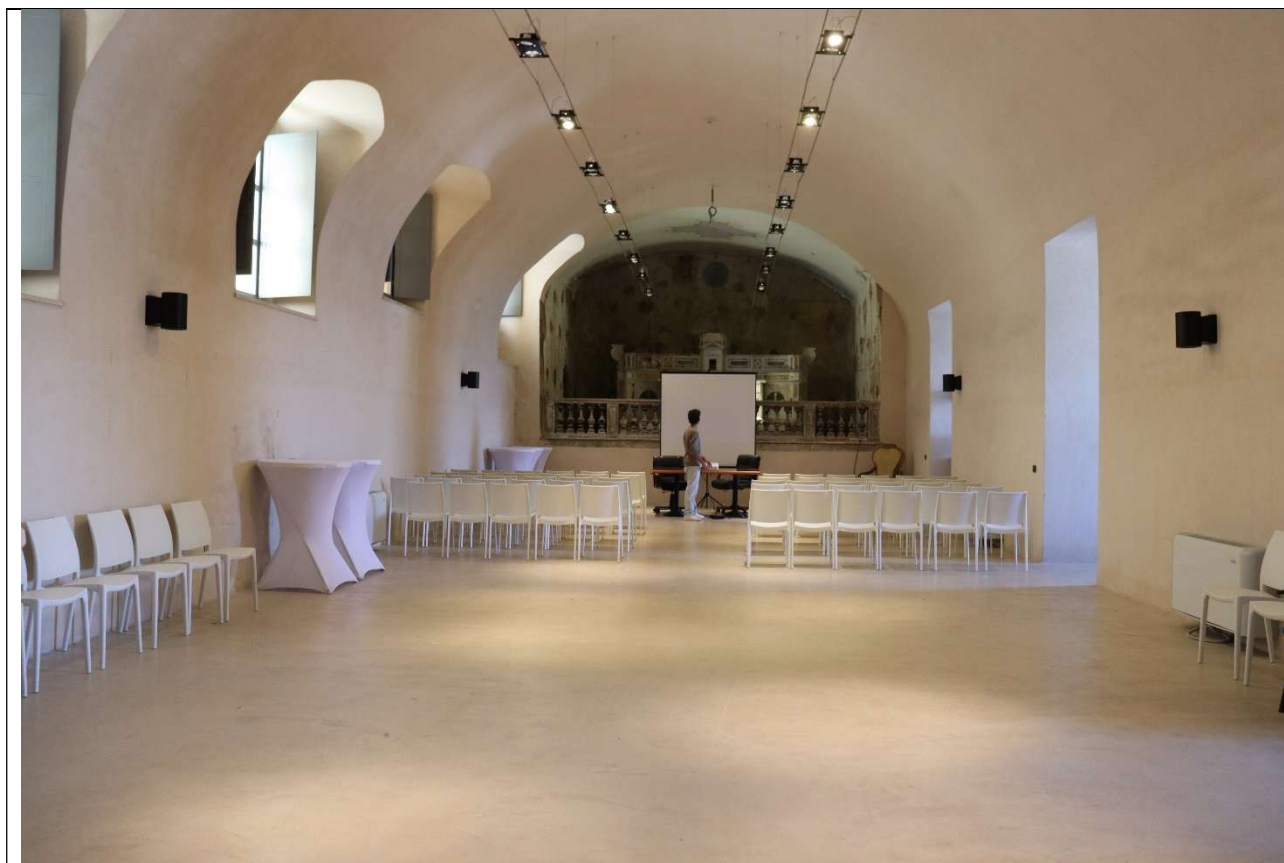
Fig. 2 – Cappella di San Teodoro adibita a sala polifunzionale

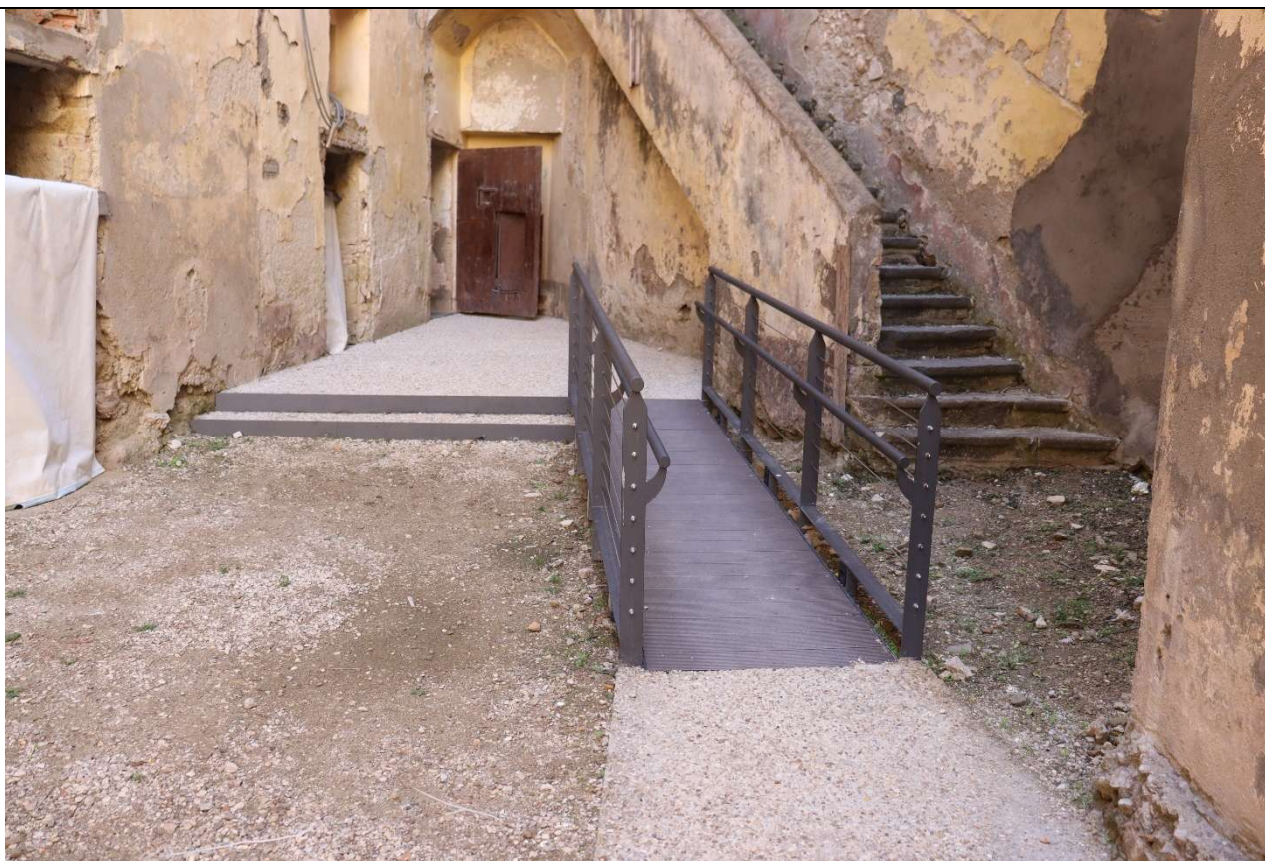
Fig. 1 – Rampa metallica di collegamento al percorso delle celle borboniche

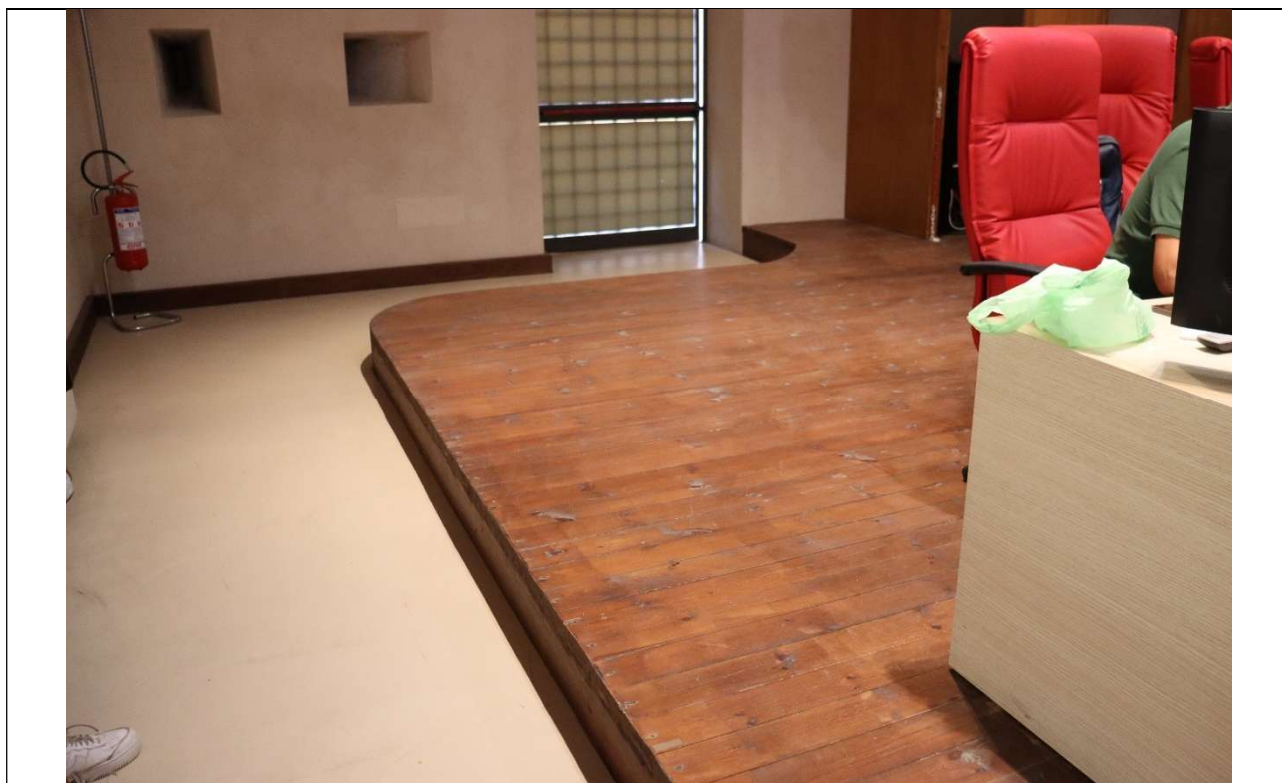
| Criticità: | <ol style="list-style-type: none"> <li>1. Scala storica non accessibile</li> <li>2. Assenza di rampe di collegamento al palco rialzato della sala convegni.</li> <li>3. Mancanza di segnaletica orientativa inclusiva.</li> <li>4. Servizi di accoglienza non ancora accessibili in modo completo.</li> </ol> |

Fig. 2 – Palco ligneo rialzato all'interno della sala convegni, attualmente privo di rampe di collegamento che ne consentano l'accesso a persone con ridotta mobilità

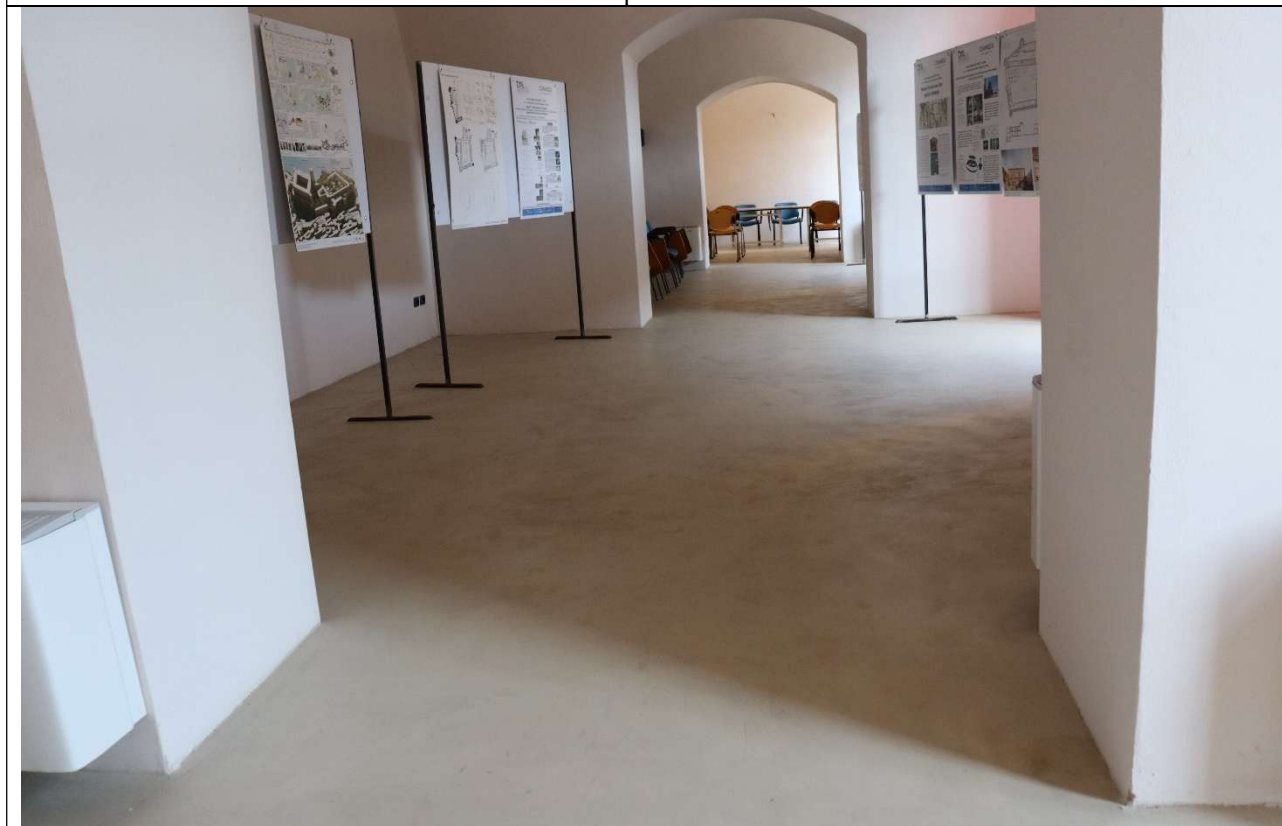
Fig. 3 – Interno del primo piano della Camerata A

Il primo piano della Camerata A è accessibile direttamente dal cortile tramite un ascensore, che consente di superare il dislivello in modo inclusivo e sicuro. Gli ambienti interni sono stati oggetto di recenti interventi di recupero e riqualificazione, con particolare attenzione alla fruizione da parte del pubblico. La pavimentazione, in resina liscia, risulta uniforme e priva di dislivelli, garantendo la continuità dei percorsi e la possibilità di movimento agevole per persone in carrozzina o con ausili alla deambulazione. I corridoi e gli spazi espositivi presentano una buona larghezza di passaggio e offrono condizioni idonee alla manovra autonoma. Gli arredi sono prevalentemente mobili e riconfigurabili, consentendo un adattamento degli spazi in funzione delle attività ospitate. La presenza di supporti espositivi e pannelli è organizzata in modo da non ostacolare i percorsi principali, mantenendo la leggibilità e la linearità dei tracciati (All.5|fig.3).

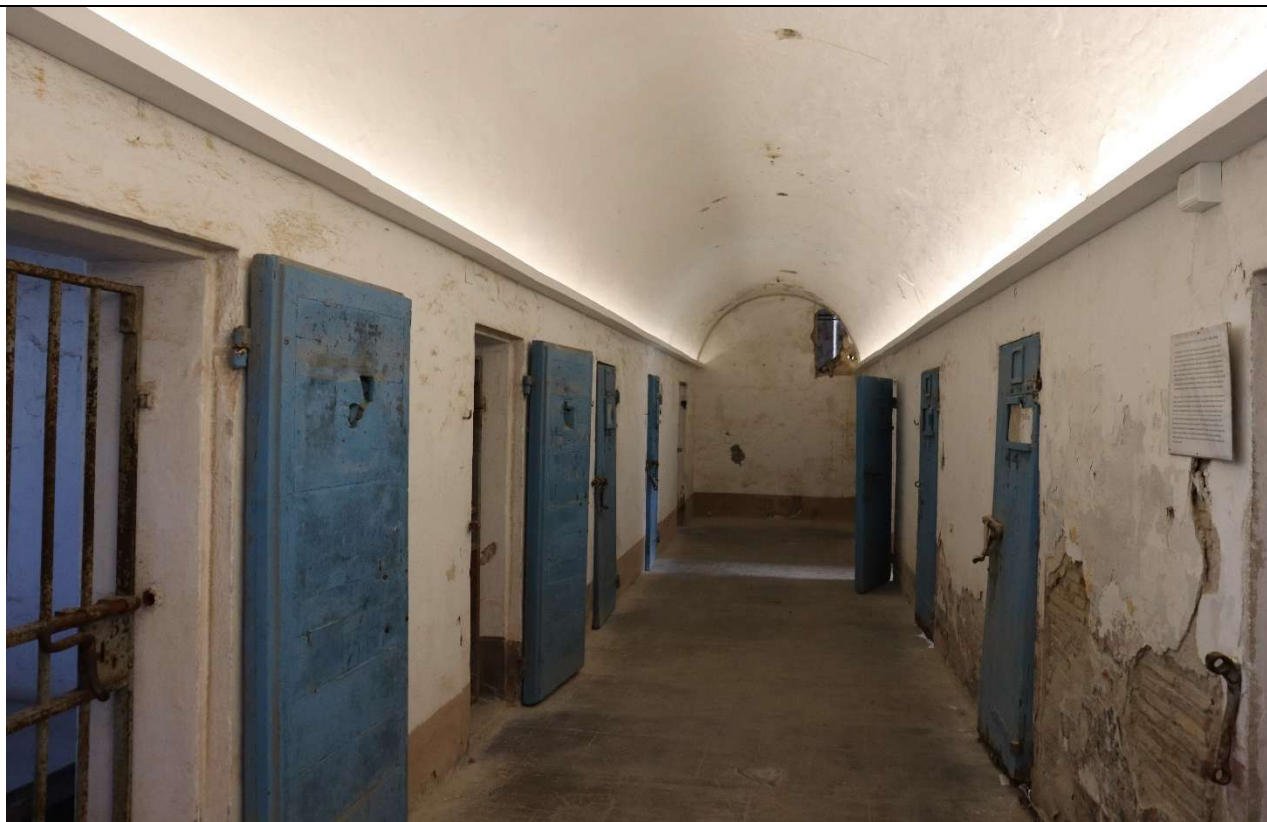
Fig. 1 – Corridoio delle celle piemontesi con pavimentazione storica

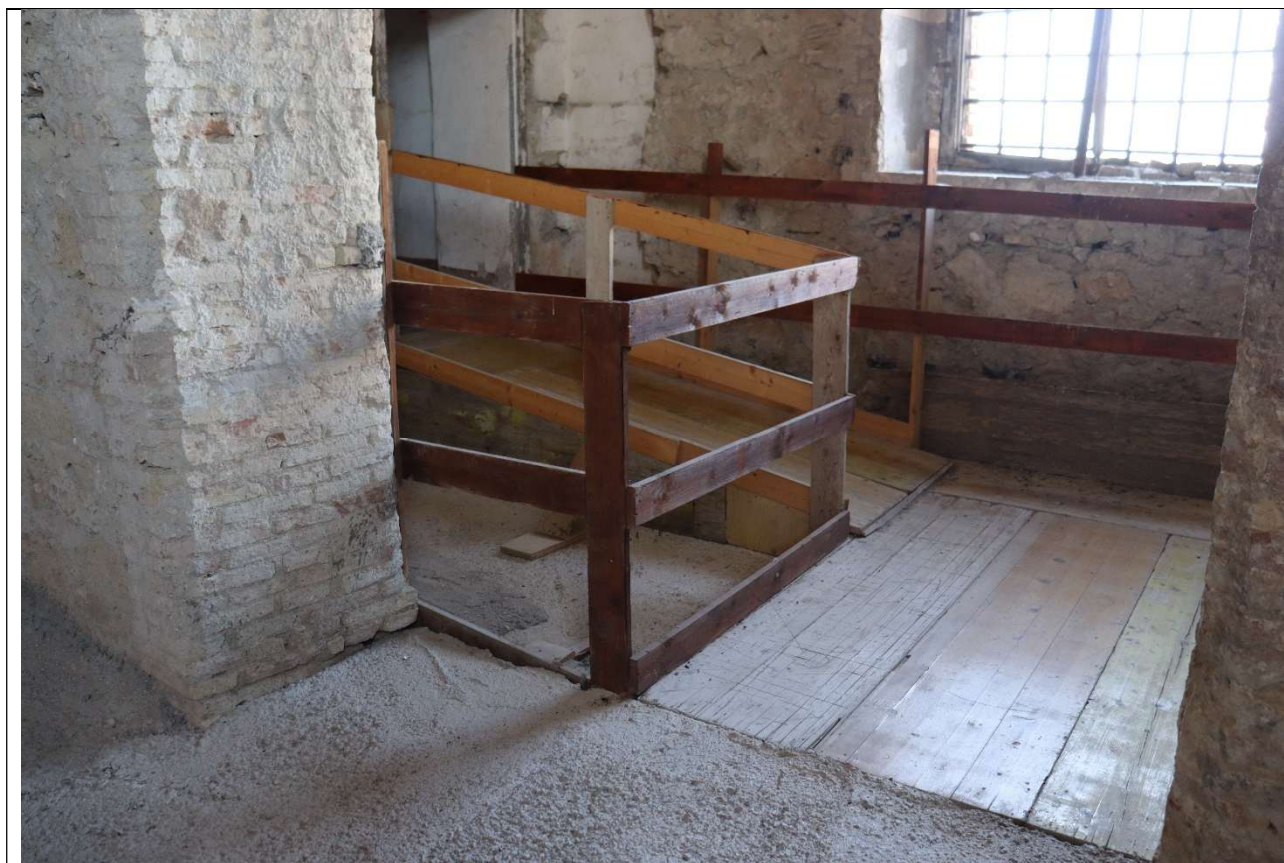
| Criticità: | <ol style="list-style-type: none"> <li>1. Rampe lignee provvisorie, non stabili</li> <li>2. Pavimentazioni irregolari e sconnesse nella Camerata A.</li> <li>3. Passaggi stretti e soglie irregolari nelle celle piemontesi.</li> <li>4. Assenza di segnaletica tattile e dispositivi di orientamento</li> </ol> |

Fig. 2 – Collegamento tramite rampe lignee tra Camerata A e celle piemontesi

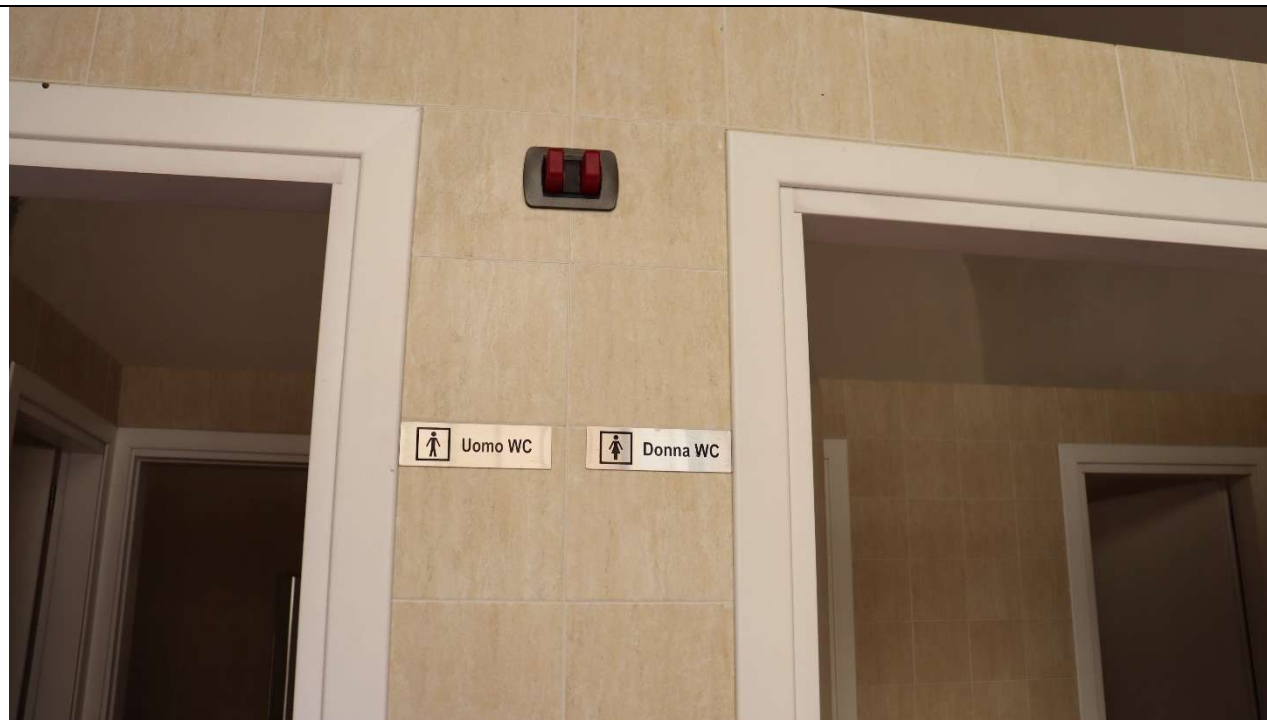
| Criticità: | <ol style="list-style-type: none"> <li>1. Servizi igienici accessibili presenti ma collocati solo nel cortile, quindi non facilmente raggiungibili da tutti i percorsi.</li> <li>2. Assenza di fasciatoi e servizi igienici neutri per famiglie e caregiver.</li> <li>3. Mancanza di guardaroba e deposito accessibile per ausili, bagagli e oggetti personali.</li> <li>4. Carenza di servizi di supporto (sedute e aree di sosta) lungo i percorsi interni ed esterni.</li> </ol> |

Fig. 1 – Servizi igienici

Fig. 2 – Servizi igienici
